HOHENDEICHER SEE

UNTERSUCHUNG UND BEWERTUNG DES GEWÄSSERS
UNTER EINBEZIEHUNG DER NUTZUNGEN SOWIE
MAßNAHMENVORSCHLÄGE ZUR ZIELERREICHUNG GEMÄß EG-WRRL

KLS Gewässerschutz GmbH

Bericht-Nr.: 20-044

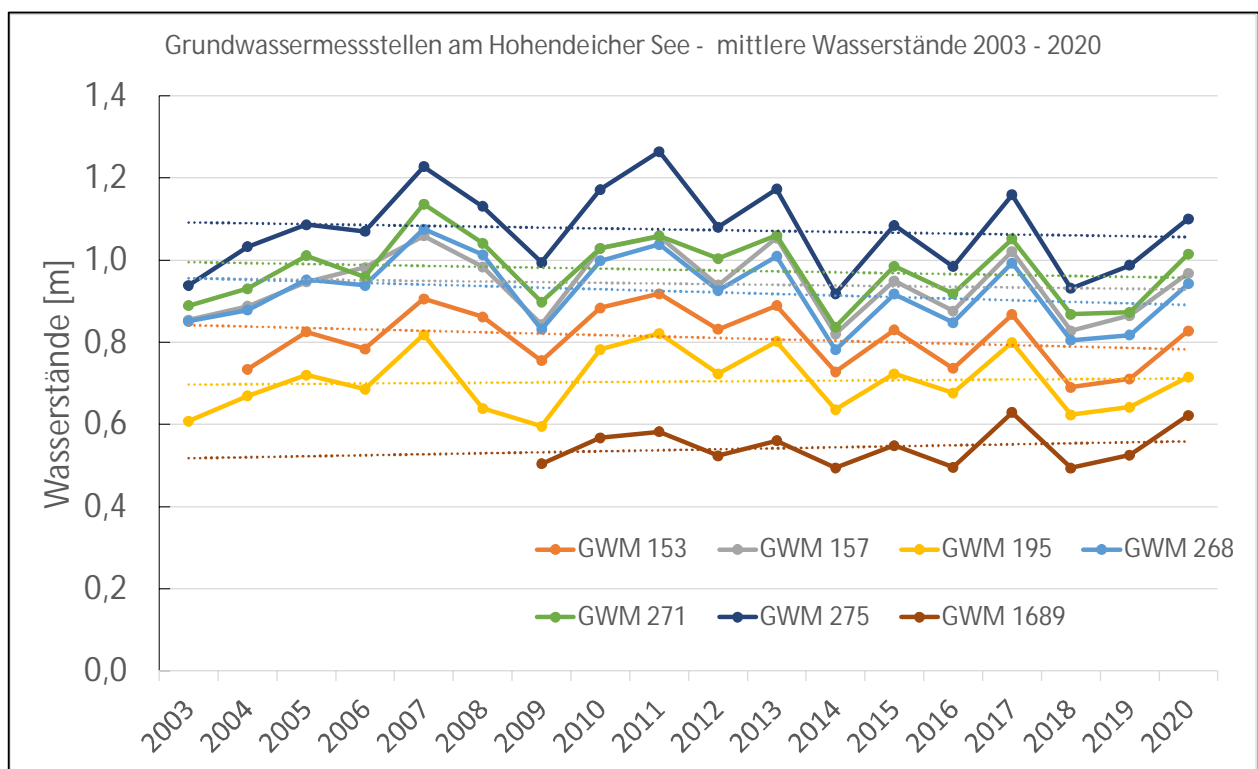
Die unterschiedlichen Wasserstandsschwankungen und die Höhenlagen der grundwasserführenden Schichten sowie des Hohendeicher Sees lassen die Vermutung zu, dass der Hohendeicher See nach wie vor zumindest in Teilbereichen in den ihn umgebenden Grundwasserkörpern „eingebettet“ ist und mit ihnen im Austausch steht. Die Fließrichtung des den See durchströmenden Grundwasser steht in Zusammenhang mit dem Wasserstand in der Elbe. Wie weiter oben dargelegt, herrscht eine nordwestlichen Fließrichtung vor, bei starken Niedrigwasserständen in der Elbe ändert sich die Fließrichtung in eine nordöstliche. Bei zunehmend trockenen Wetterlagen und niedrigen Wasserständen bzw. geringen Abflüssen in der Elbe ist mit einem zunehmenden Einfluss der grundwasserführenden Schichten aus dem nordöstlichen Bereich zu rechnen. Wie die Trendlinien der letzten 17 Jahre zeigen (Abbildung 3), weisen die mittleren Grundwasserstände tendenziell auf eine Abnahme hin – mit Ausnahme der östlichsten GWM 1689 in Fünfhausen.

Abbildung 3: Mittlere Jahreswasserstände (gebildet aus den Monatsmittelwerten) der Grundwassermessstellen in der Nähe des Hohendeicher Sees (gestrichelte Linien: Trendlinien, lineare Regression).

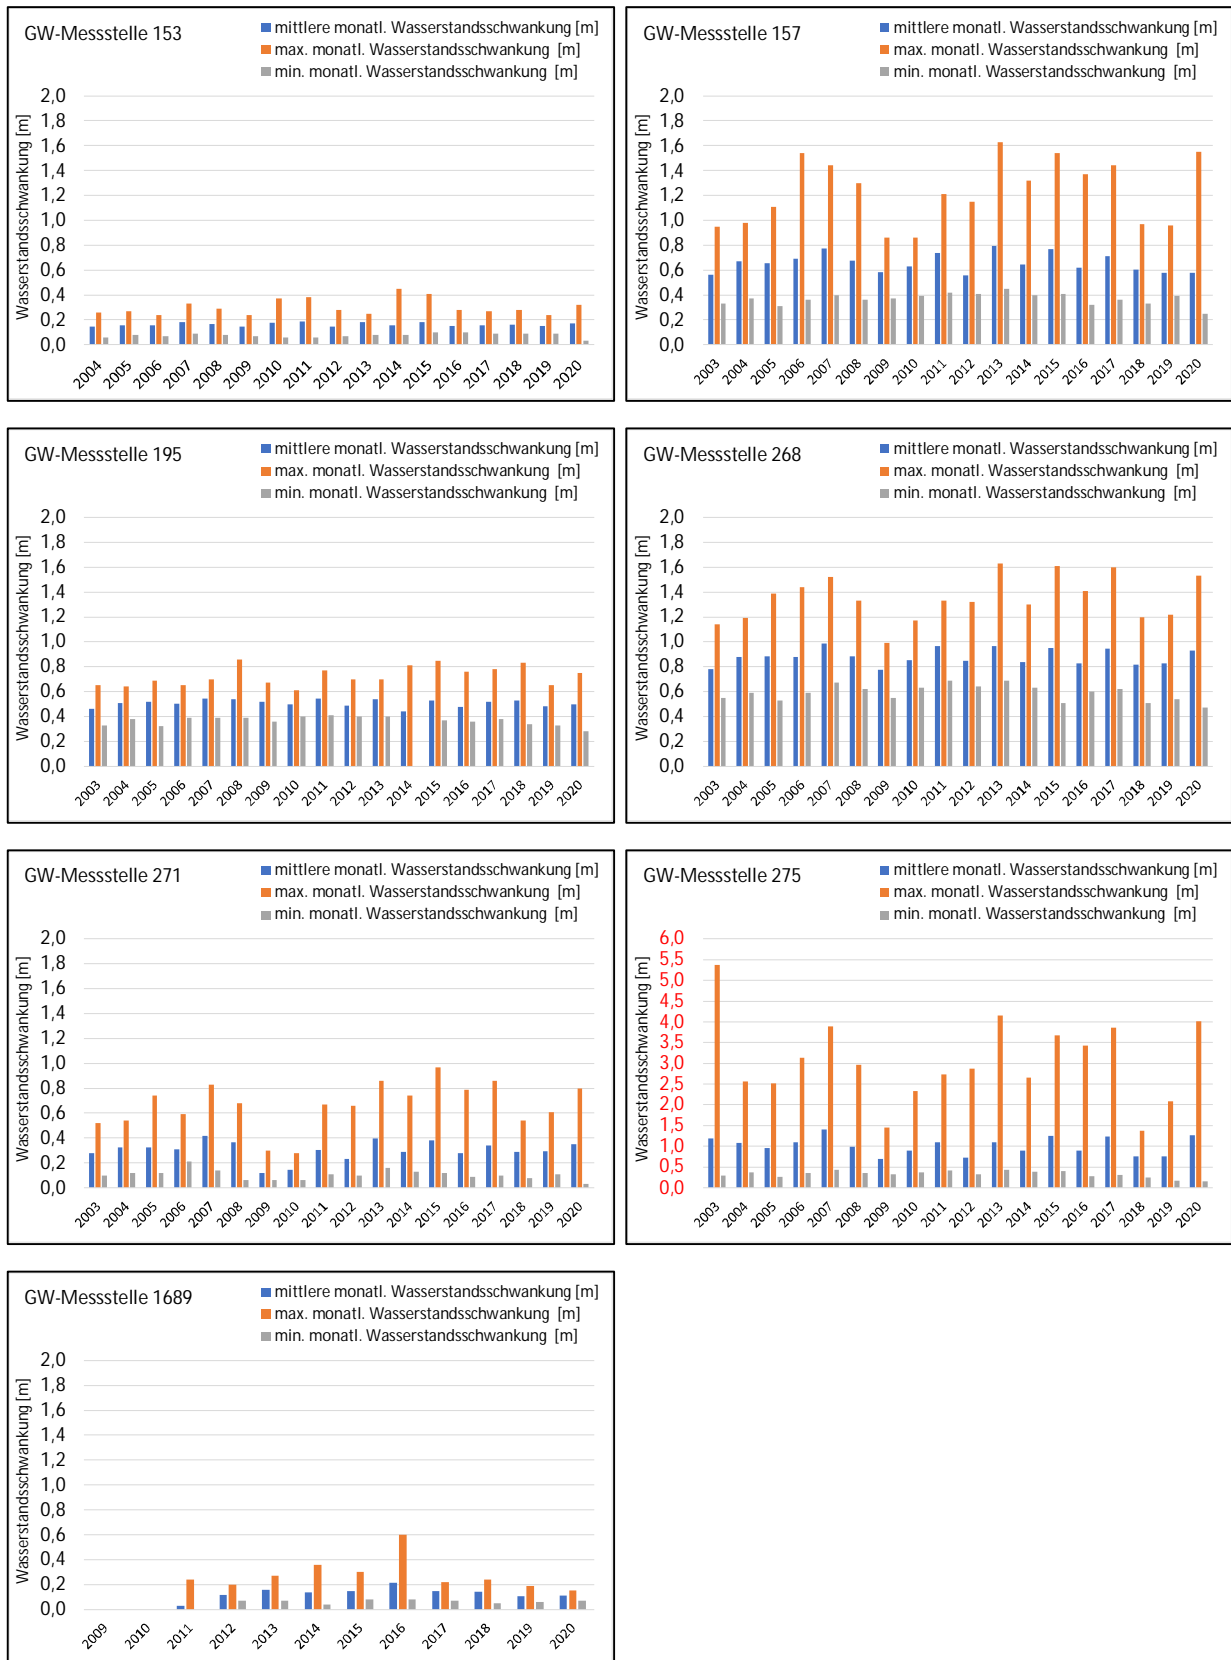
Abbildung 4: Wasserstandsschwankungen in den Grundwassermessstellen am Hohendeicher See in den Jahren 2003 bis 2020 (gebildet aus Monatsmittelwerten).

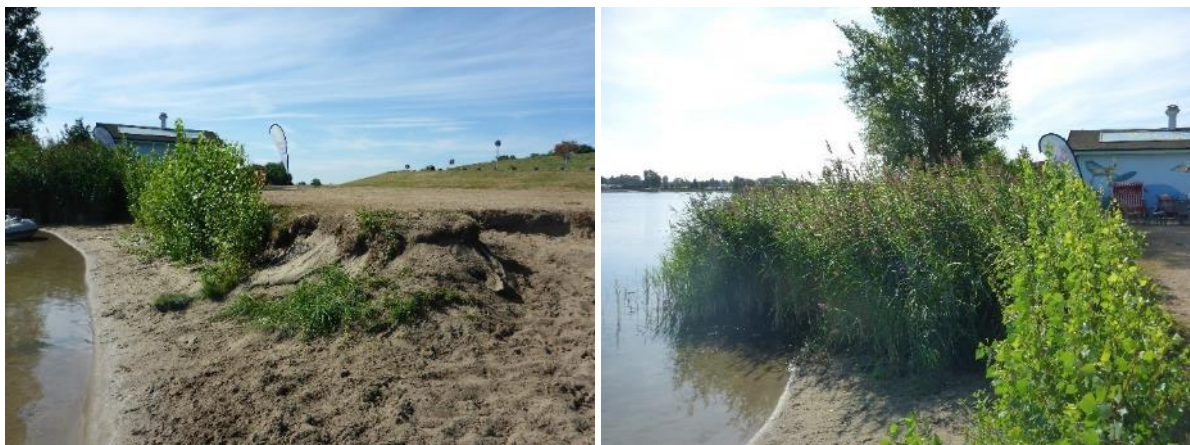
Sandstrand mit Abbruchkanten und freigetretendem Vlies – Schilfhorst und aufkommende Erlen

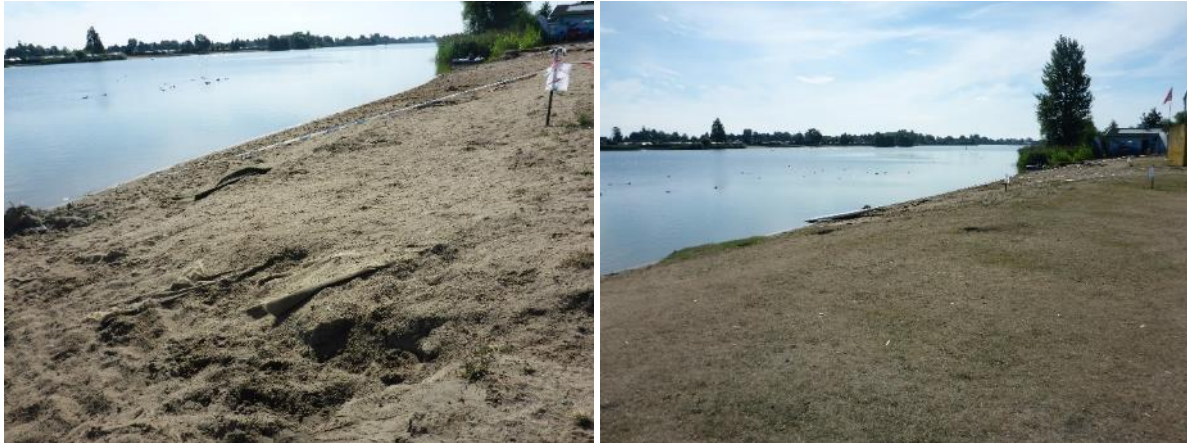
Sandstrand mit Abbruchkanten und freigetretetem Vlies – Liegewiese und Umfeldzone

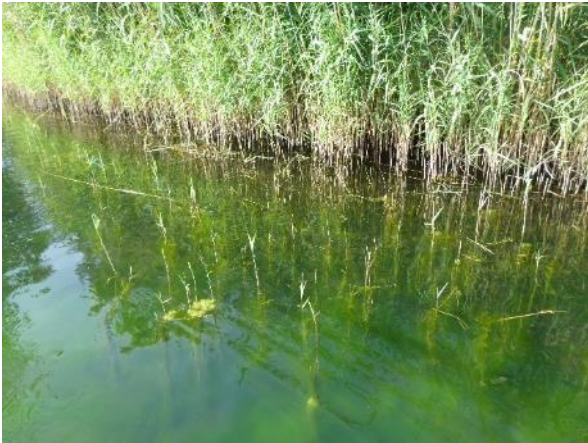
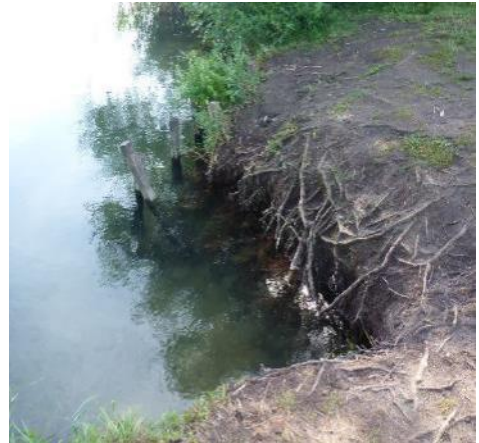
Schadstrukturen am Schilf: Abbruch oder Verbiss

Abbruchkanten und Reste d. Uferbefestigung

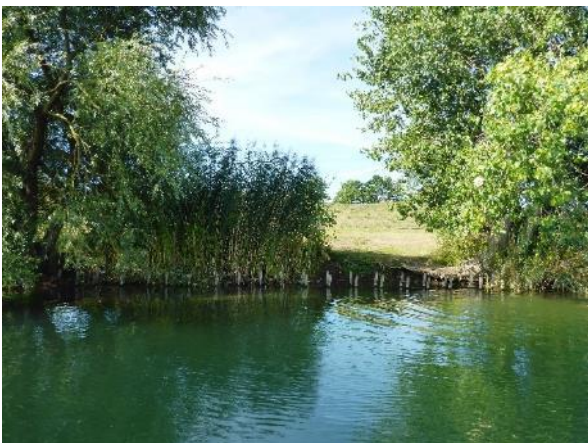
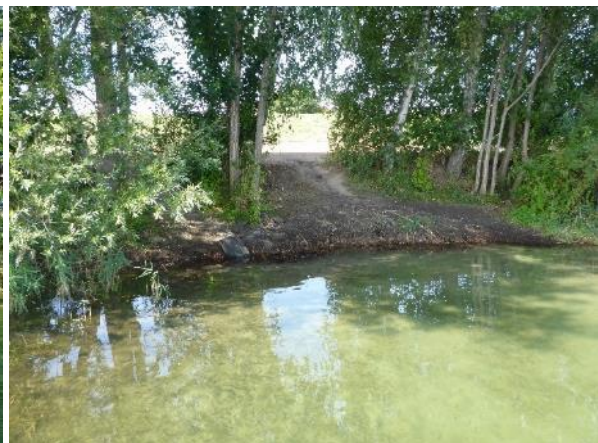
Verschiedene Badezugänge und Reste der alten Uferbefestigung (Holzpfähle)

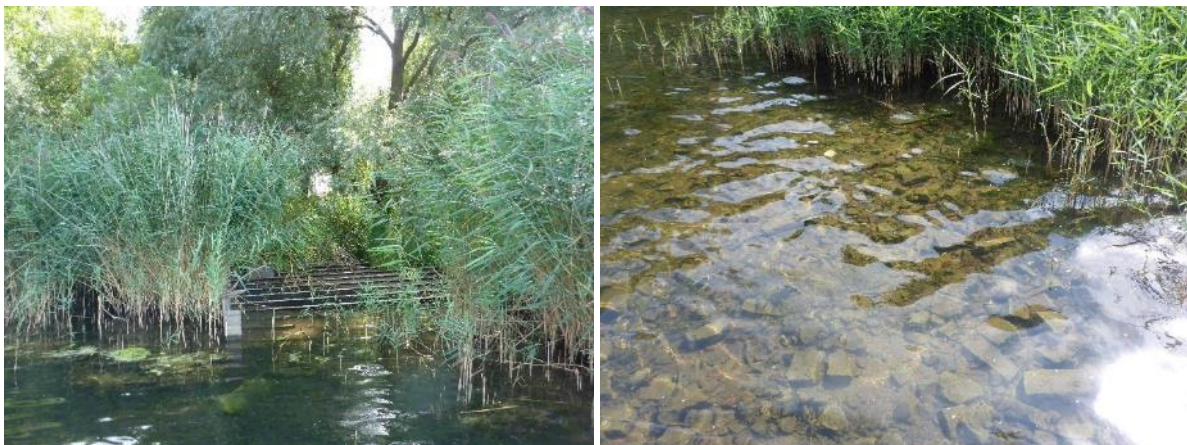
Bucht am Abschnittsende mit Reste einer Rampe aus Metallgestänge sowie Steinbruch im Flachwasser

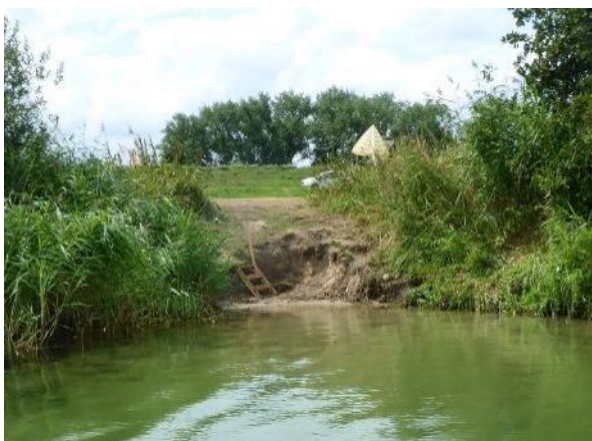
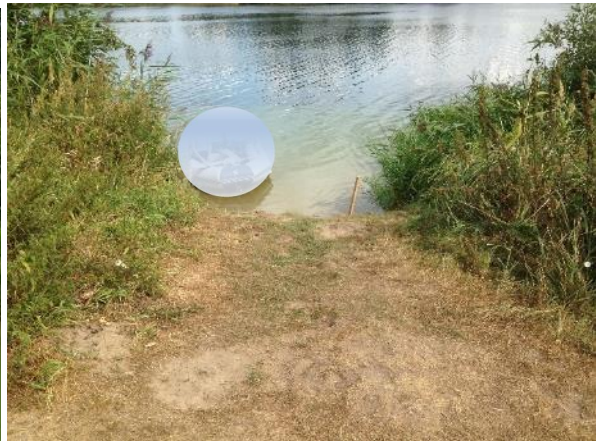
Steiler Badezugang mit Abbruchkante und Leiter in der Röhrichtvegetation im südlichen Bereich

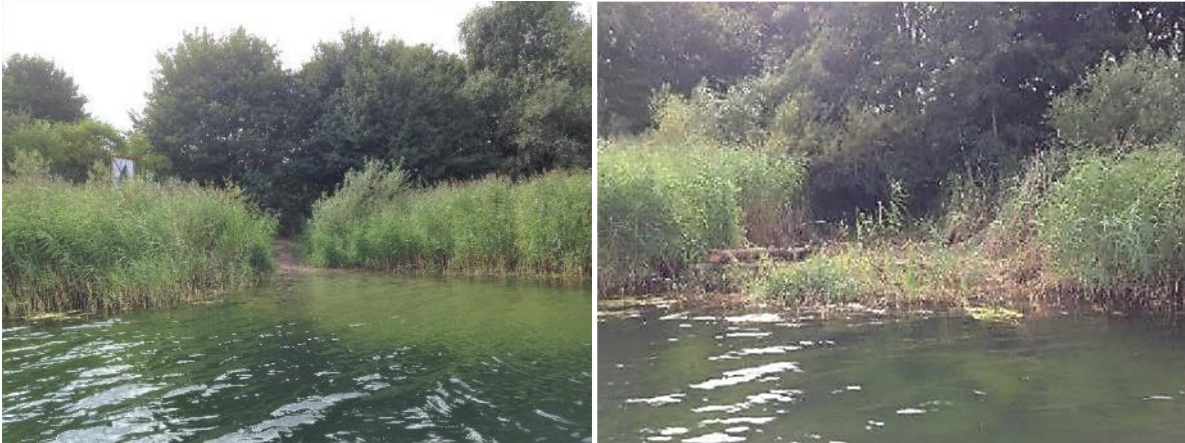
Ufervegetation mit Badezugängen inmitten der Röhrichtgürtel

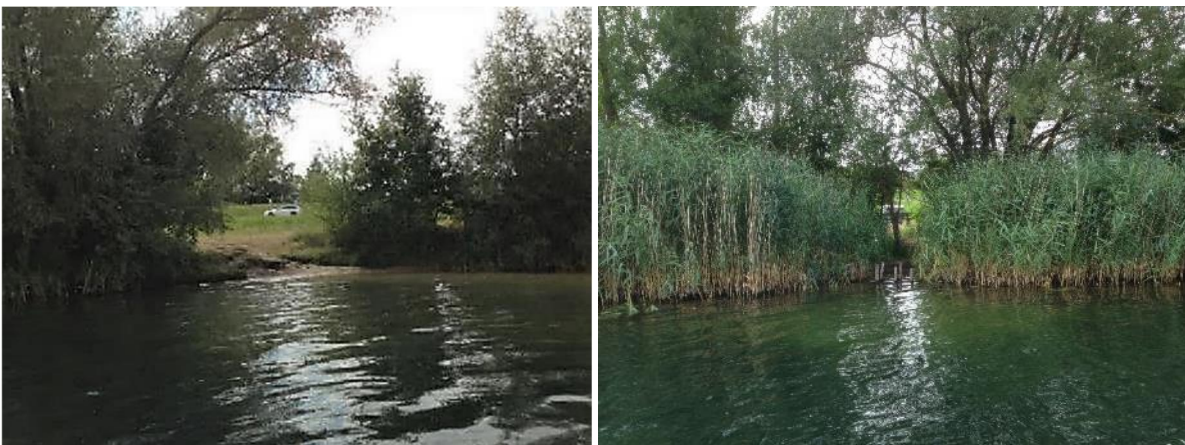
Badezugänge im Unterholz und in Röhrichtgürteln, Abbruchkanten und Reste d. alten Uferbefestigung im nördlichen Bereich

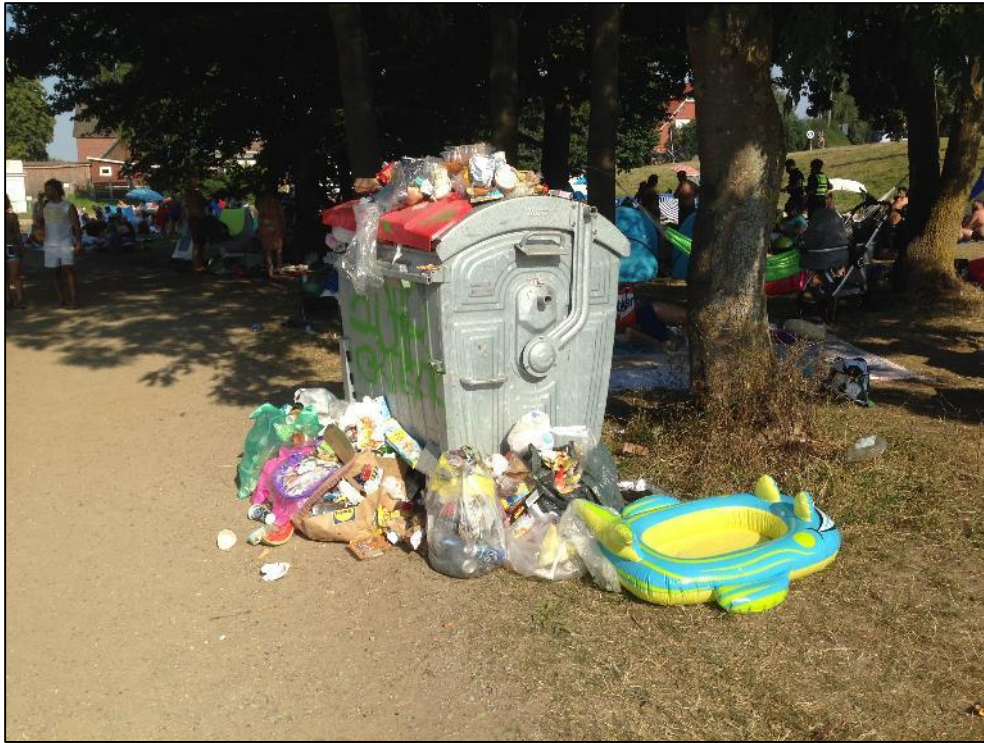
Bereits am Nachmittag dieses Tages quollen sämtliche Müllkörbe und Müllcontainer über (Abbildung 40).

Abbildung 40: Müllcontainer im Abschnitt E – Badestelle Süd (offizielle Badestelle) am Hohendeicher See, 08.08.2020, 17 Uhr.

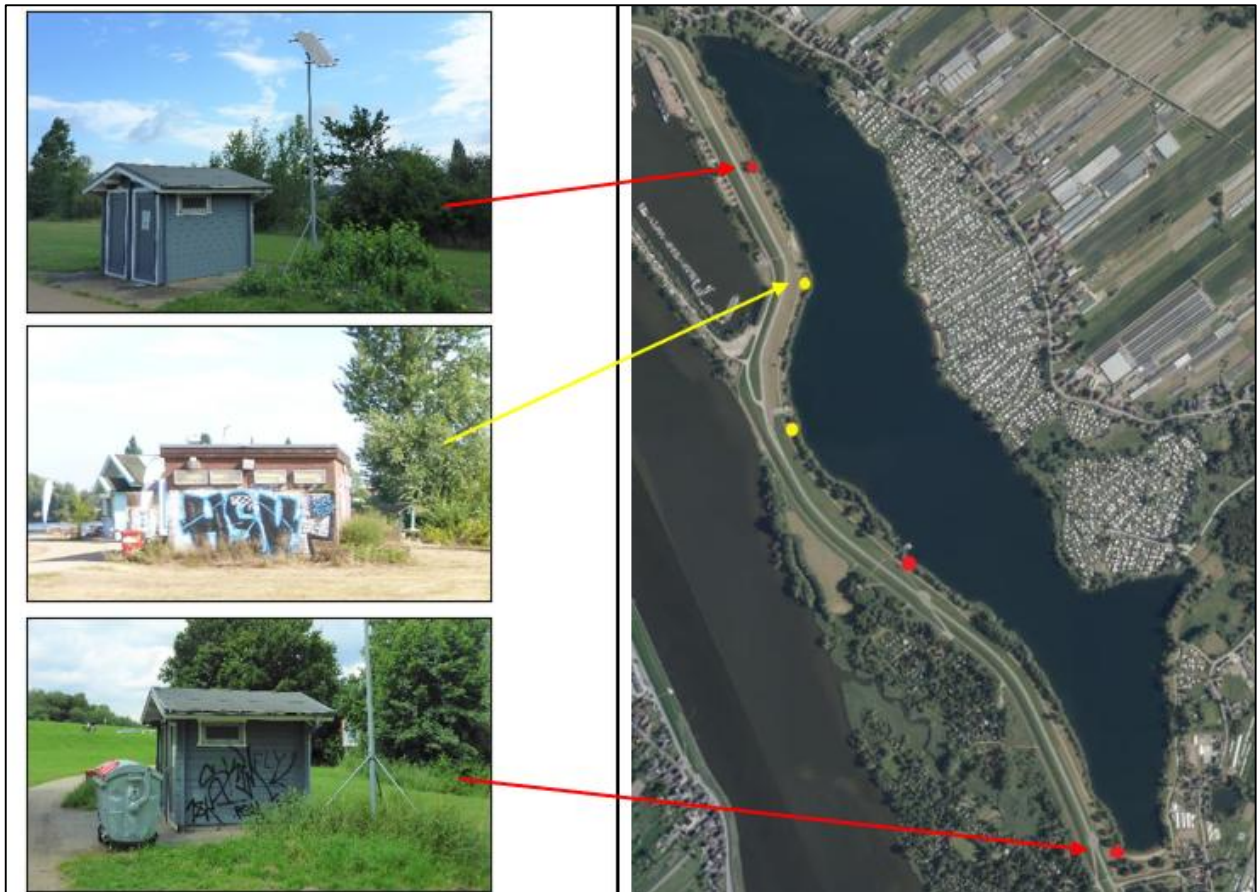
Die Toilettenhäuschen beziehen das Spülwasser vermutlich alle aus dem See, die Toilette am Imbiss bei der Badestelle West bezieht eventuell Grundwasser. Unklar ist, wohin das Abwasser abgeführt wird. Eine Einleitung des Abwassers in den See konnte bei den Vor-Ort-Begehungen nicht beobachtet werden und ist eher auszuschließen. Zu klären ist, ob das Abwasser der Toilettenhäuschen ins öffentliche Abwassersiel oder in Sammelgruben abgeführt wird. Sammelgruben müssten regelmäßig auf Undichtigkeiten geprüft werden.

Abbildung 97: Öffentliche Toilettenhäuschen am Hohendeicher See (roter Punkt: Holzhauschen; gelber Punkt: Backsteinhäuschen oder Container).

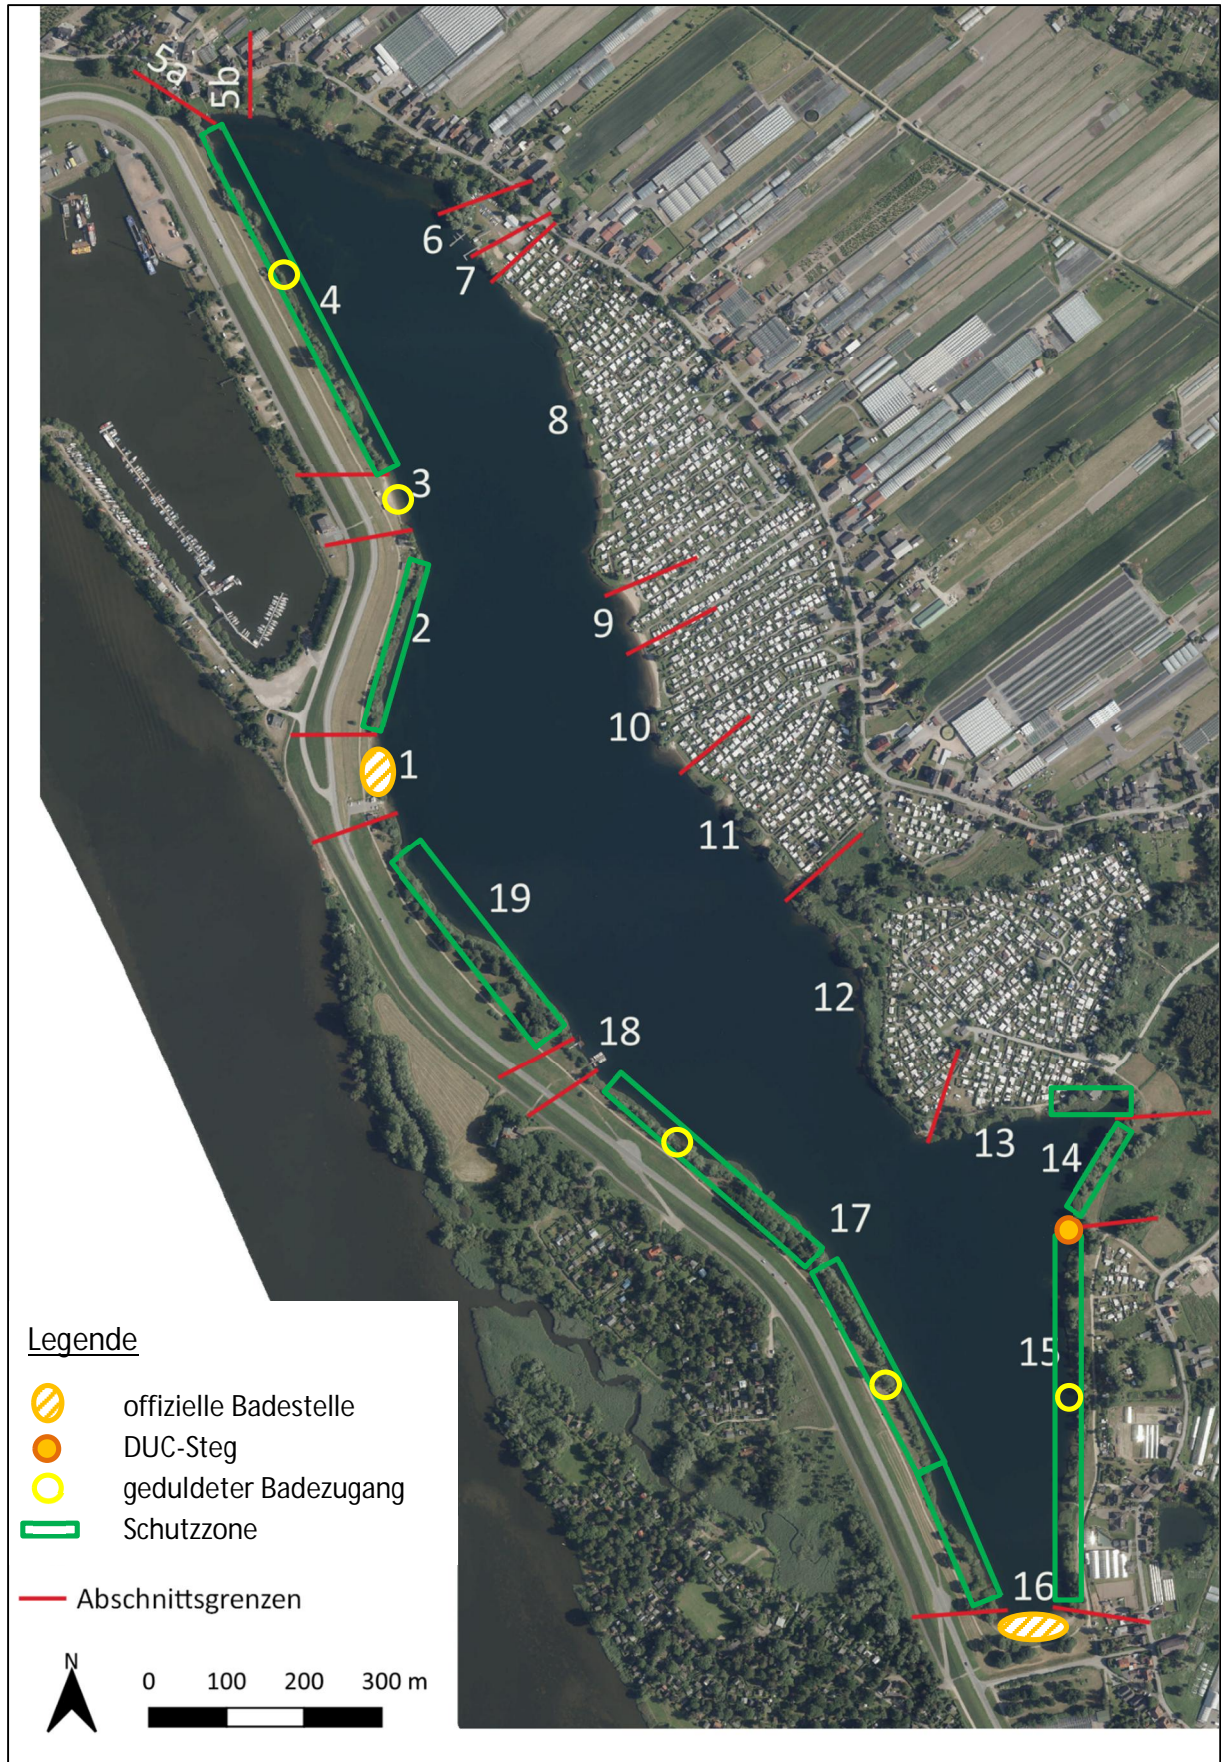
Abbildung 99: Öffentliche Uferbereiche, die aus der Badenutzung ausgenommen sowie vorhandene Badezugänge, die als zulässige Badebucht geduldet und entsprechend hergerichtet werden sollten.

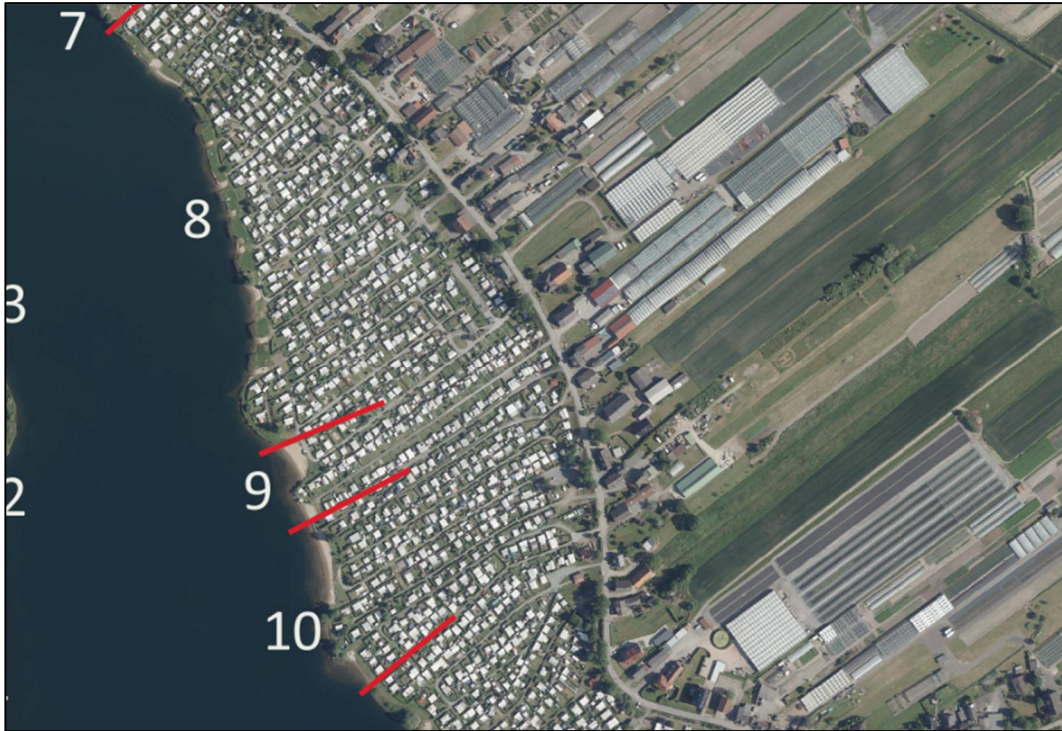
Abbildung 102: Uferabschnitte (8, 9, 10) mit stark bis vollständig veränderten Uferstrukturen.
